# Prüfbericht

<b>Berichts-Nr.:</b>	<b>2300249 / 19620</b>	<b>Datum:</b> 2023-02-22
<b>Auftraggeber:</b>	Adler-Werk Lackfabrik Bergwerkstr. 22 6130 Schwaz	
<b>Gegenstand:</b>	Aduro Select 2679 + PUR Hardener 8429 (10:1)	
<b>Inhalt:</b>	Beständigkeit gegen chemische Einwirkung nach DIN 68861-1 (Beanspruchungsgruppe 1B)	
<b>Auftrag:</b>	lt. Bestellung von 12/15/2022	
<b>Datum der Probenahme:</b>	—	
<b>Ort der Probenahme:</b>	keine Probenahme durch OFI-Mitarbeiter Proben wurden durch den Auftraggeber übermittelt	
<b>Eingang der Proben:</b>	2023-01-19

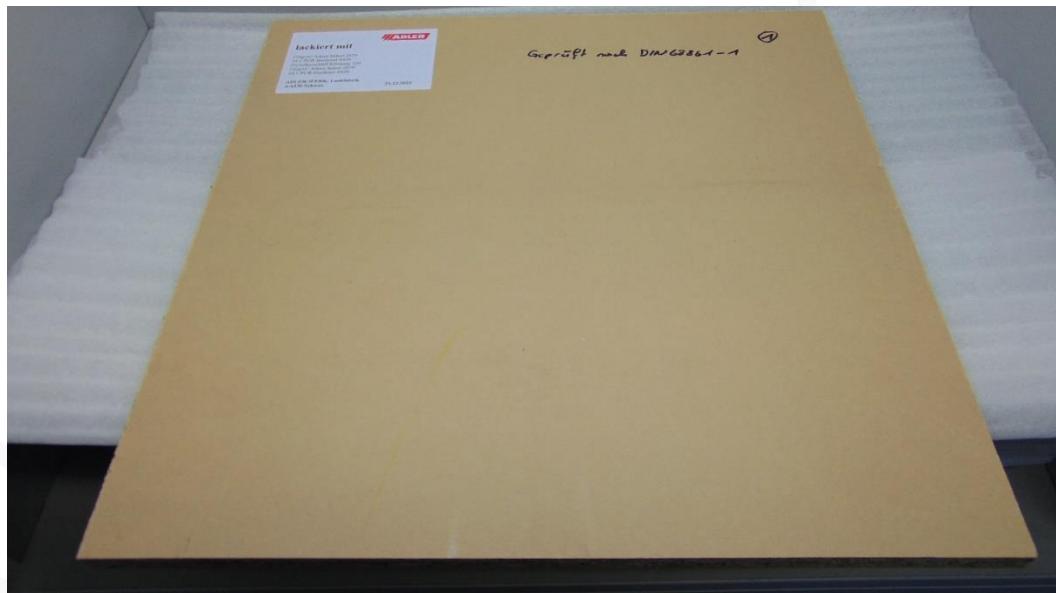
**Abbildung 2:** Muster 3.1 im Anlieferungszustand – Rückseite Platte 1

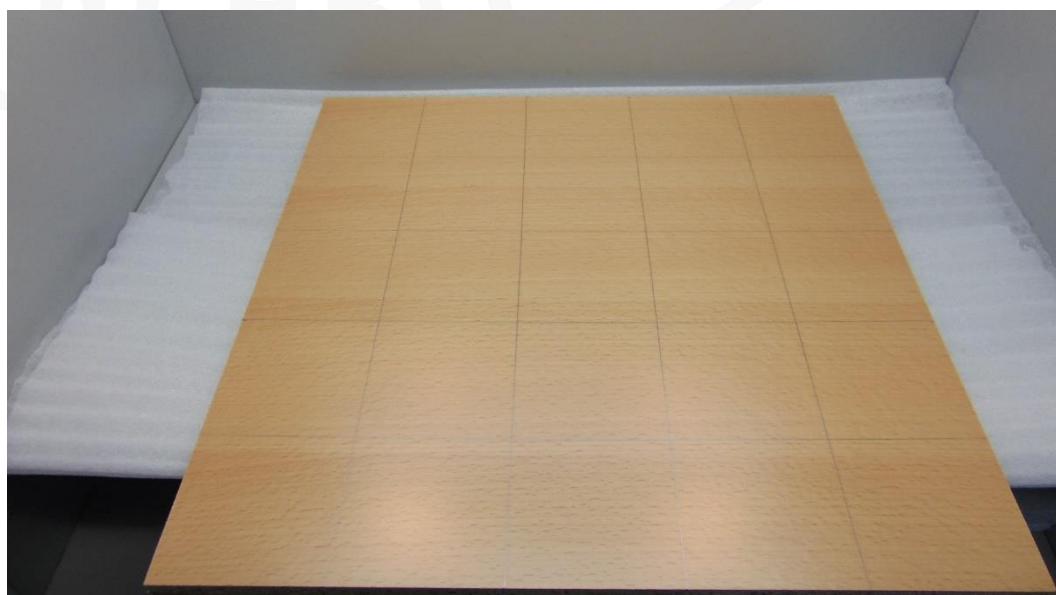
**Abbildung 3:** Muster 3.1 im Anlieferungszustand – Prüfseite Platte 1

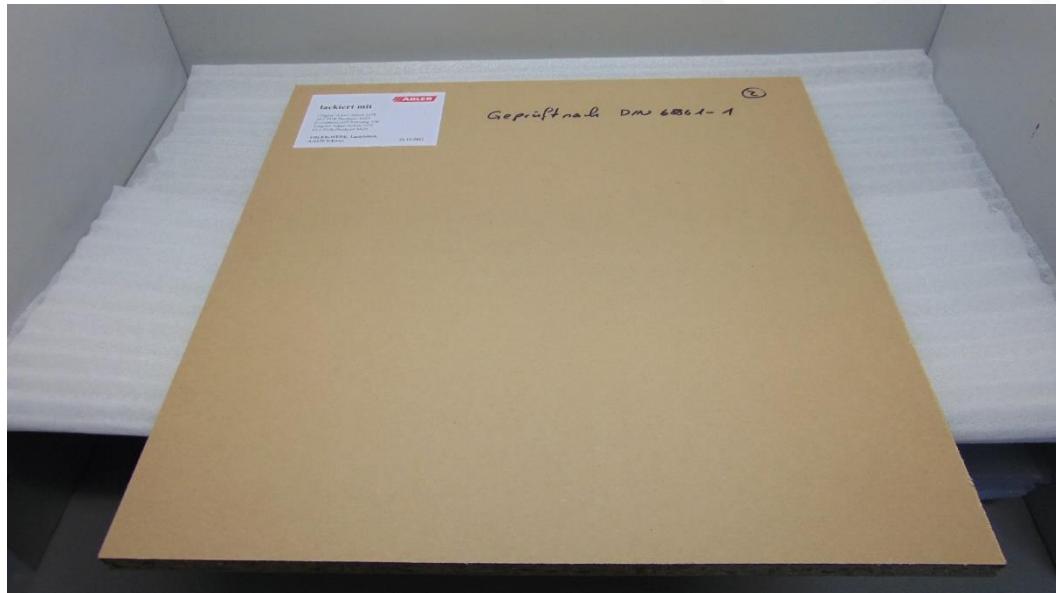
**Abbildung 4:** Muster 3.1 im Anlieferungszustand – Rückseite Platte 2

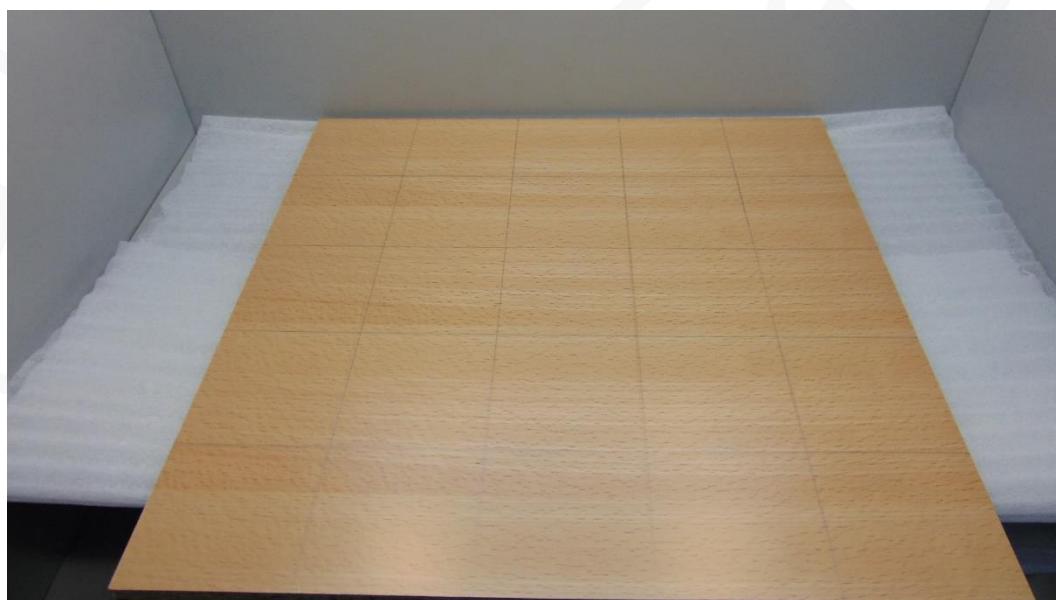
**Abbildung 5:** Muster 3.1 im Anlieferungszustand – Prüfseite Platte 2

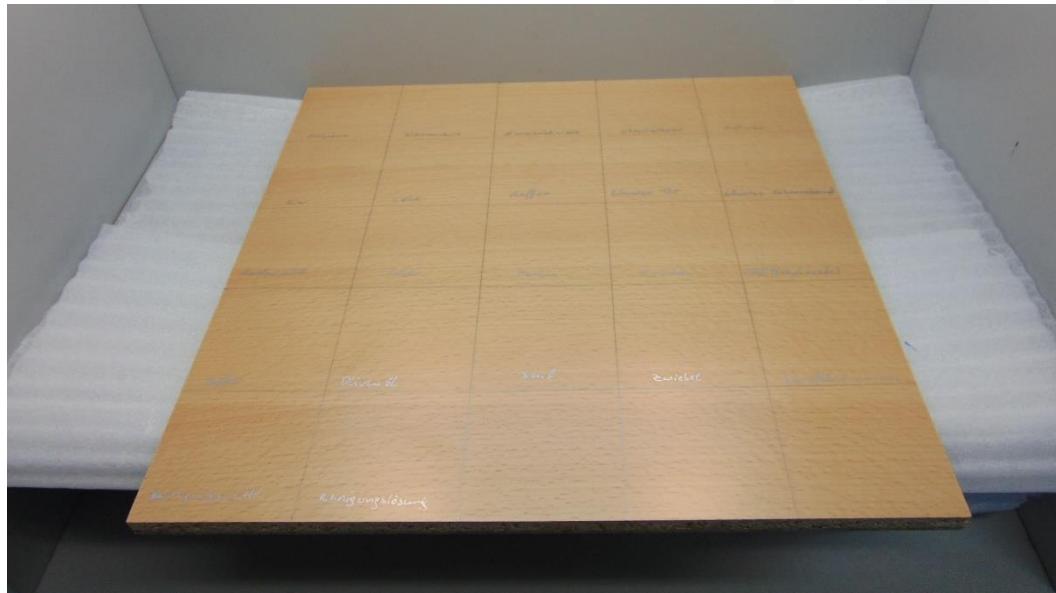
hat auf dem geprüften Untergrund das Verhalten bei chemischer Beanspruchung gemäß DIN 68861-1:2011-01 (Beanspruchungsgruppe 1B) erfüllt.

**Abbildung 6:** Muster 3.1 nach Belastung – Prüfseite Platte 1

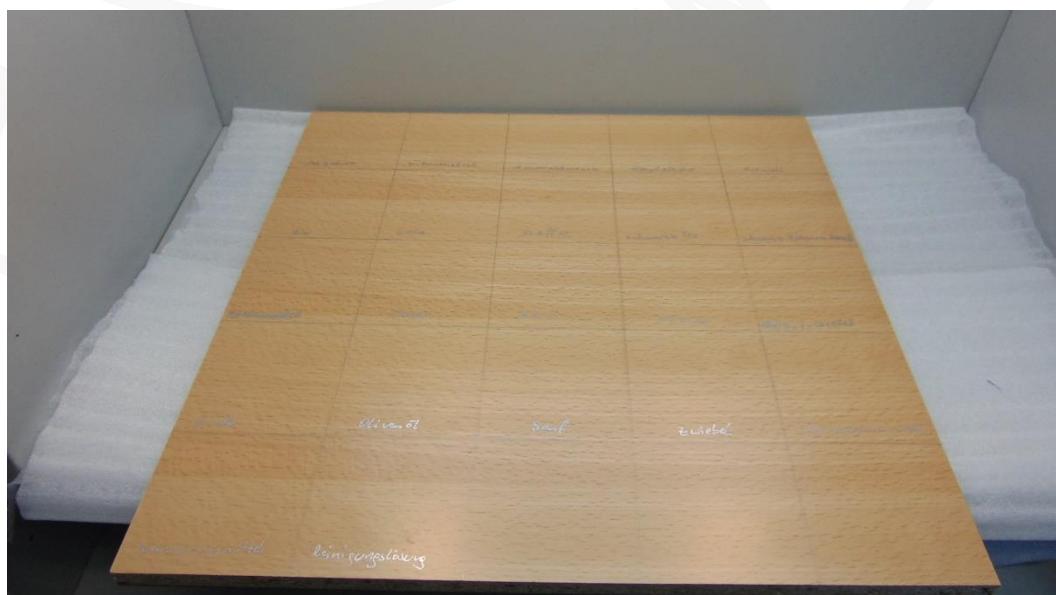
**Abbildung 7:** Muster 3.1 nach Belastung – Prüfseite Platte 2
